東京湾の水質の変化と 下水道の関わり ～下水道施策の効果と要望～

話の流れ

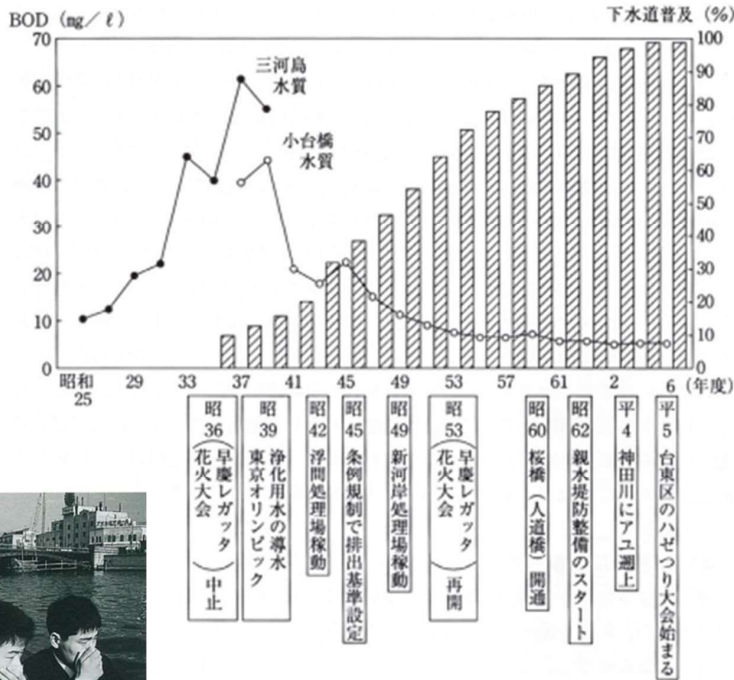
隅田川の水質推移と下水道普及

昨今の水質：横ばい
 BOD 2.0mg/L
 課題：DO（下層の溶存酸素不足）

- 下水道の普及
- 浄化用水の導入
- 排水規制
- 汚泥しゅんせつ

下水道の普及とともに水質は改善していった

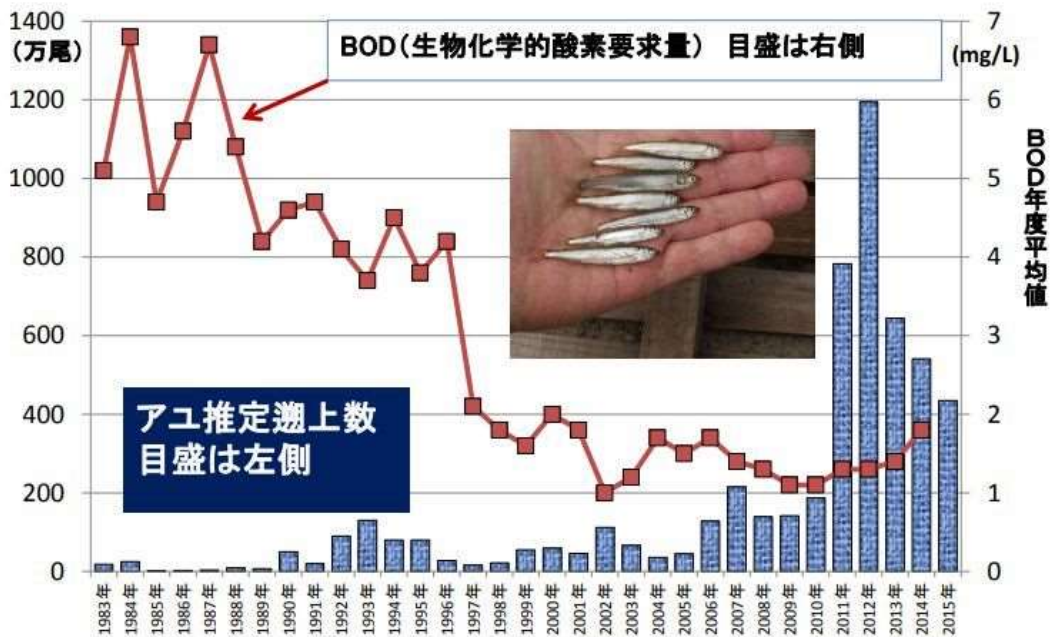
多摩川の水質改善とアユ遡上数増加

図:アユ遡上数は東京都島しょ農林水産総合センター、BODは東京都環境局資料から作成。調査地点は田園調布堰

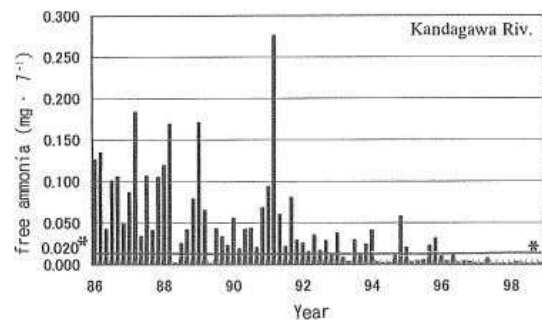
Fig. 9 Estimated free ammonia concentration at Ikkyuubashi in Kantagawa River

アンモニアが減少して、アユが遡上するようになった

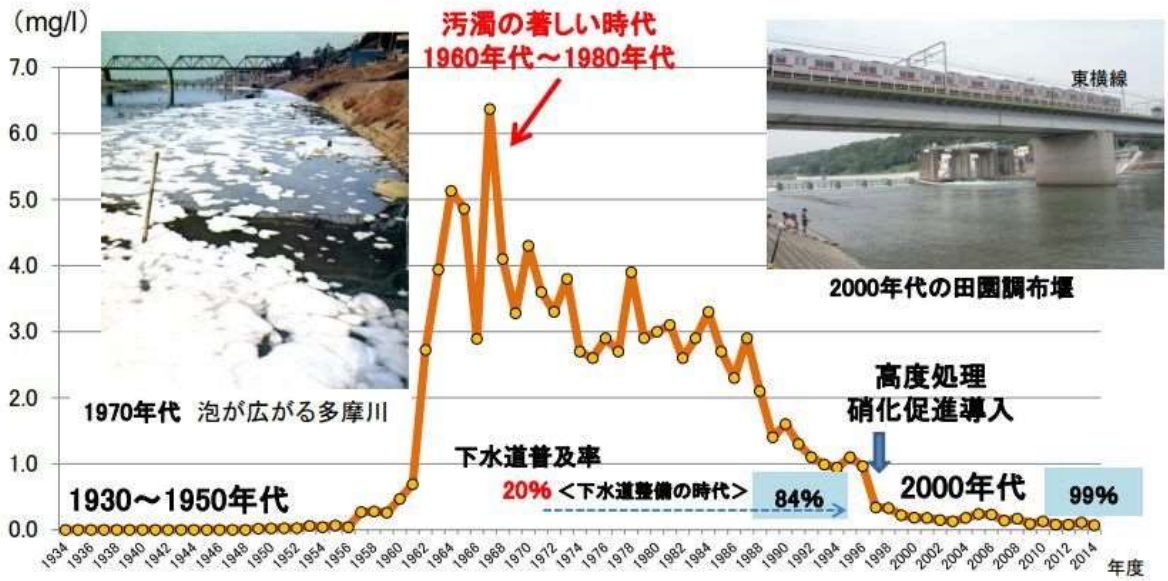
多摩川・田園調布堰 アンモニア性窒素* 80年間の変化

* :アンモニア性窒素(NH₄-N):アンモニウムイオンをその窒素量で表したもの。蛋白質、尿素、尿酸等の有機性窒素の分解により生成する。主な発生源は、し尿・生活排水

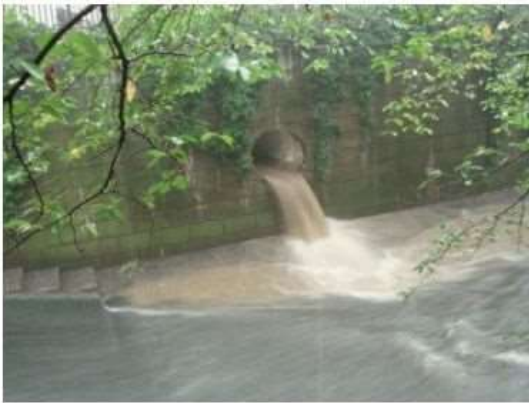
目黒川 常盤橋付近の雨水吐口
2007.9.11

東京(大手町)2007年9月11日
降水量55mm 1時間35mm 雷を伴う大雨

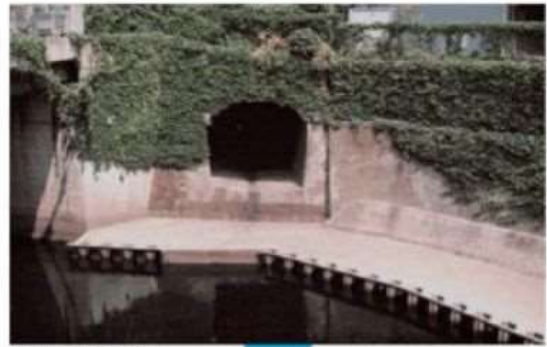
神田川 江戸川橋左岸の雨水吐口

晴天時の雨水吐口

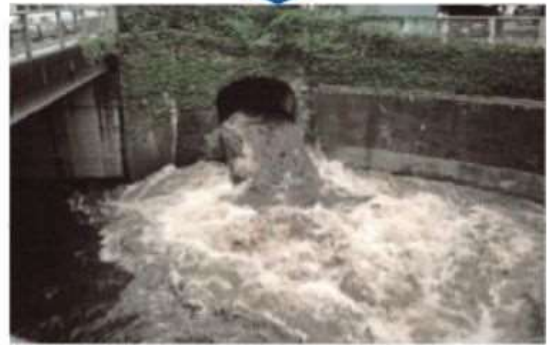
雨が強い時の雨水吐口

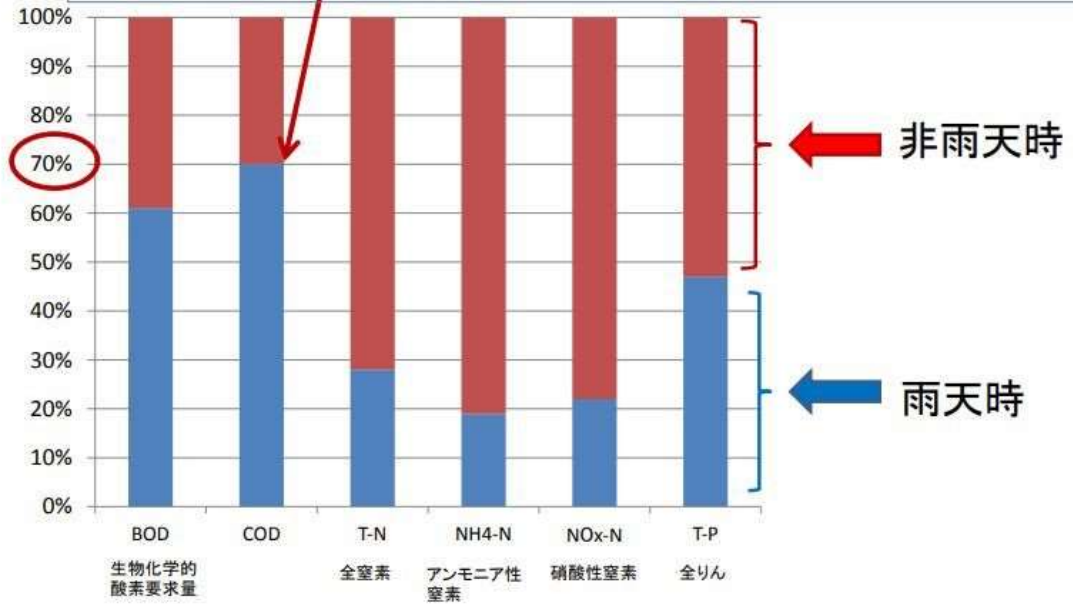
多摩川 雨天時と非雨天時の年間負荷割合

COD(化学的酸素要求量)の年間負荷量のうち、雨天時の負荷量が70%を占める。

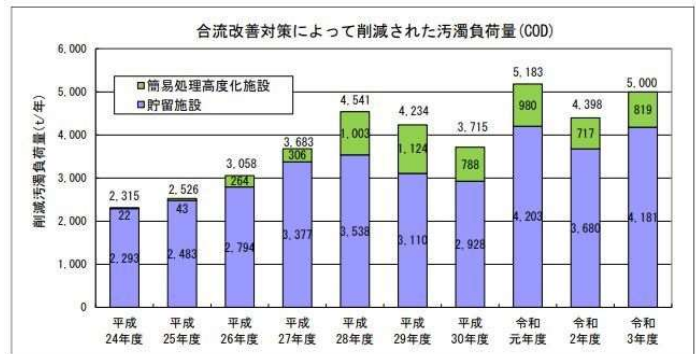
図A3-3 削減汚濁負荷量の推移
